**Evaluación de la capacidad  
de amortiguación de  
impactos de la plantilla  
Tensión 1 con material  
Termocrep-gel**

Dirigido a: **INYERASP, SL**

Fecha: 16/12/2015

PROY15/0038- PV15/0386

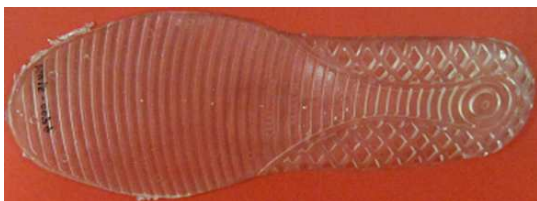
Plantilla Tensión 1 con material Termocrep-gel.

La empresa INYERASP, S.L. ha desarrollado una nueva plantilla (*Tensión 1*) fabricada con el nuevo material *Termocrep-gel*. El Instituto de Biomecánica de Valencia (IBV) ha

Los resultados indican que la **plantilla Tensión 1** muestra una **buena capacidad de amortiguación de impactos en el talón**. Esto es debido principalmente a un espesor suficiente, un material con buena capacidad de absorción de energía y un patrón inferior de la plantilla en dicha zona que permite una suficiente deformación del material al caminar.

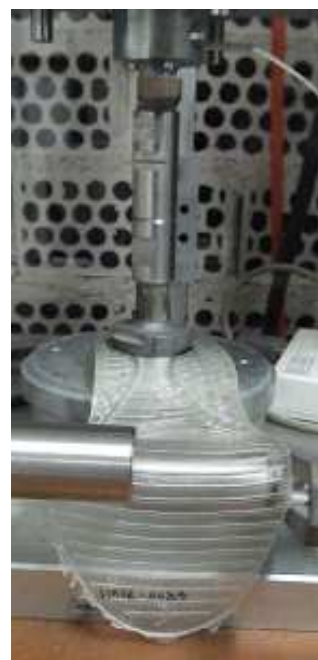
Ensayo de la plantilla Tensión 1.

evaluado su capacidad de amortiguación de impactos en su laboratorio. La metodología de análisis del IBV está basada en la simulación de impactos producidos durante la marcha y la determinación del comportamiento del material bajo dicho impacto. Para ello, se hace uso de una máquina desarrollada por el IBV que permite simular un impacto mediante una masa que cae de una altura determinada.
